Informationen des Wasser- und Abwasserzweckverbandes
„Gotha und Landkreismgemeinden“

Nummer 146

„Heiliges Blechle“ wird saniert

Faultürme der Kläranlage haben sich's nach 27 Jahren rastlosen Tuns verdient

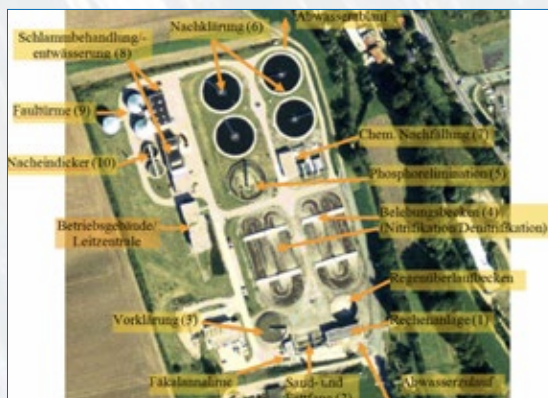
Sie haben mehr als 27 Jahre auf dem Buckel – die beiden Faultürme der Kläranlage Gotha (Luftbild rechts, #9). Für solch Technik ein nahezu biblisches Alter, weshalb die aktuellen Sanierungen nicht überraschen.

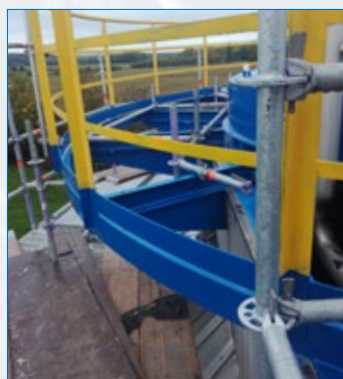
Nur deren Köpfe in rund 24 m Höhe sind auf rund 25 m² „nackt“ (Foto u.). Dort befinden sich Kontrollzugänge, Rohrleitungen sowie Mess- und Regeltechnik. Hier tritt zuweilen Schlamm aus, weil im Innern der Türme ein leichter Überdruck herrscht und die Faulgase den Stahl korrodieren lassen (Foto, unten r.).

Diese Korrosion war nun nach 27 Jahren so weit fortgeschritten, dass in der zweiten Jahreshälfte 2020 in drei Monaten der erste Turmkopf saniert wurde. Zuvor hatte die Weimarer Material-, Forschungs- und Prüfanstalt (MFP) der Bauhaus-Universität Weimar den Schadensumfang analysiert.

Die Sanierung ist etwas für Spezialisten wie die Firma Eisenbau Heilbronn GmbH. Dabei wurden einzelne Stahlplatten verstärkt, Träger der äußeren Stützkonstruktion und Gitterroste ausgetauscht, Technik und die Beschichtung des Stahls gegen Korrosion erneuert. Kosten: rund 140.000 Euro brutto. Die Firma HBS Automation GmbH aus dem thüringischen Dittersdorf erneuerte zudem die komplette Elektrotechnik und Steuerung. Kosten hierfür – rund 30.000 Euro brutto.
